KUNTOTUTKIMUS KUNNOSSAPIDON APUNA

Opinnäytetyö
Toukokuu 2015
Sähkötekniikka
Sähkövoimatekniikka

KÖNKÖ, TOPI:
Condition Inspection Supporting Maintenance

This bachelor's thesis was made in a paper mill. The starting point was to make a condition inspection in 03ST01 electric equipment room. In the same context, condition inspection for transformers M11 and M12 conversion circuits' switchboards were made. Based on the observations made during the maintenance inspections were proposed sections which should be noticed during planning of the maintenance. The thesis was requested for those transformer conversion circuits because there were a large number of outdated switchboards.

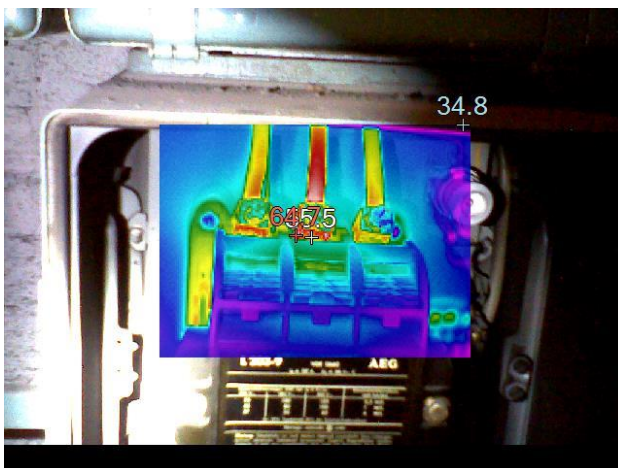
KUVA 3. Lämpökamerahavainto löysästä liitoksesta

Kuvassa 3 on esimerkki tilanteesta, jossa yhden vaiheen johtimen lämpötila on muita korkeampi. Tässä tapauksessa oli epäiltävissä löysää liitosta kontaktorilla, jossa johtimen lämpötila on 67 °C.

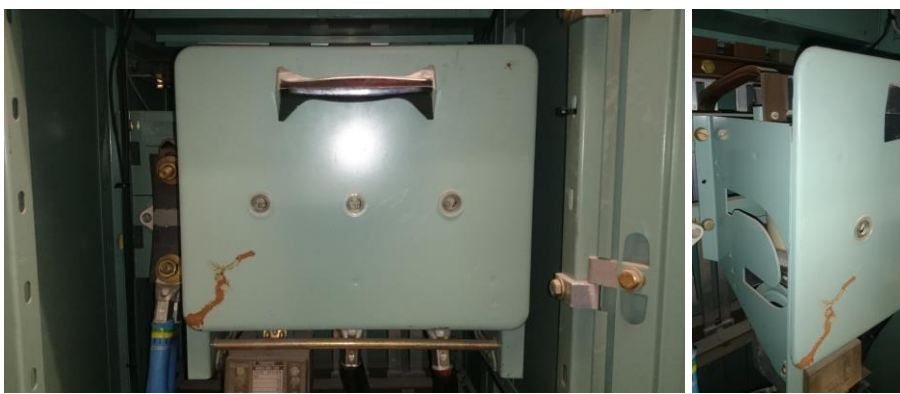
KUVA 5. Uuninluukkutyypinen varokekytkin

Vanhempien keskusten syöttöjen osalta on käytetty uuninluukkutyypisiä varokekytkimiä ja energiamittauksia. Näistä ei siis ole löydettävissä minkään tyyppistä kuormakytintä, vaan erottamisen saa tehtyä vain avaamalla varokekytkimen.

Uuninluukkutyypisten varokekytkimien suhteen Tukes on julkaissut suosituksen vaihtamiseen vuonna 1995. Näiden suhteen on nimittäin suuri henkilövaara tilanteessa, jossa varokekytkintä ollaan avaamassa. Jos tällaisessa tilanteessa syntyy valokaari, ei asentajalla ole muuta suojaa kuin jännitetyössä käytettävät varusteet. Kuvassa 5 on nähtävillä uuninluukkutyypinen varokekytkin.

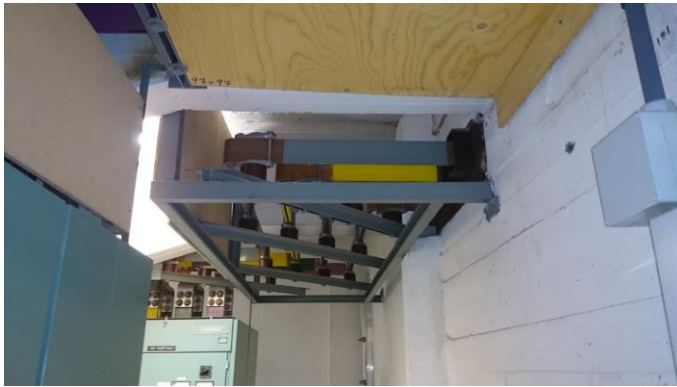
KUVA 7. Kiskosillat muuntajalta keskukselle B/M12

Muuntajat ja muuntajien 400 V puolen pääkeskukset on yhdistetty kiskosillalla. Kuvassa 7 nähdään, kuinka se on toteutettu A/M12 sähkötilan suhteen. Kuvan yläreunassa olevalla puulevyllä on suojattu B/M11 menevä kiskosilta.

Kyseisessä tilanteessa kiskosillan tulisi olla suojattu IP2X koteloinnilla nykypäivän standardien (SFS 6000: 729.420.3.7 Asennukset sähkötiloissa) mukaan. Vaikka asennusaikana on mahdollisesti ollut voimassa eri määräykset kyseisen asian suhteen, on kuitenkin huomioitava kyseessä olevan turvallisuusseikka. Tämän perusteella voidaan velvoittaa kyseisen kohteen korjaamista.

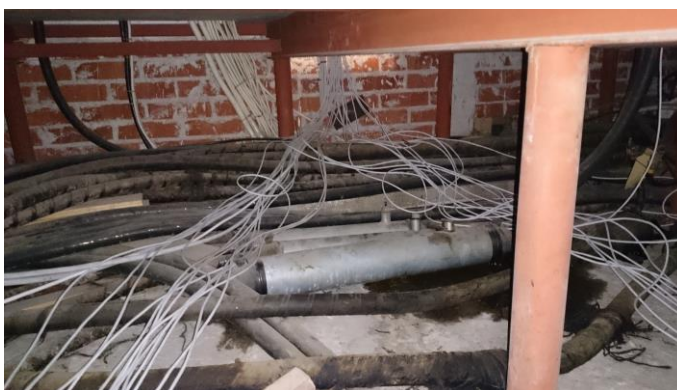
KUVA 8. Kaapelointi kaapelitilassa

Sähkötilan kaapelitila sijaitsee keskusten alapuolella. Kuten kuvasta 8 nähdään, kaapeleiden asennuksesta olisi parannettavaa, koska kaapelit on sijoitettu suoraan lattialle ja lisäksi heikko- ja vahvavirtakaapelit ovat keskenään sekaisin.

Kohteen suhteen on erittäin hankala määritellä, täyttääkö se asennusajan aikaisia standardeja. Etsinnän jälkeenkään ei onnistuttu löytämään näin vanhoja standardeja, joten tähän ei pystytä ottamaan kantaa. Vaikka ilmenisi, että nämä eivät edes täyttäisi

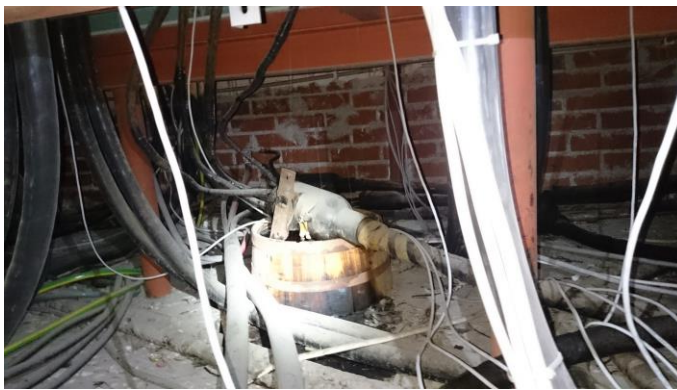
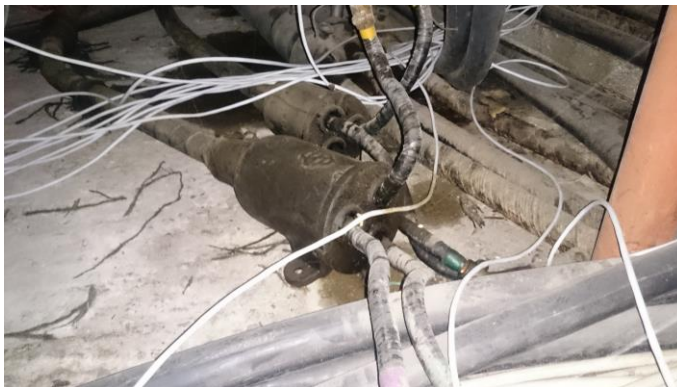
Keskukset ovat uudistettu vuonna 1975, joten osa tätä aikaisemmalta aikakaudelta olevia kaapeleita on öljyeristeisiä. Kuten kuvista 9 ja 10 on huomattavissa, näitä kaapeleita on jouduttu jatkamaan tai kaapelit on poistettu käytöstä remontin yhteydessä. Kuvista on lisäksi huomattavissa kaapelijatkosten vuotaminen ja öljy on päässyt vuotamaan tilan lattialle.

KUVA 9. Kaapelijatko alakeskukselle BI/M11

KUVA 10. Käytöstä poistettu kaapeli

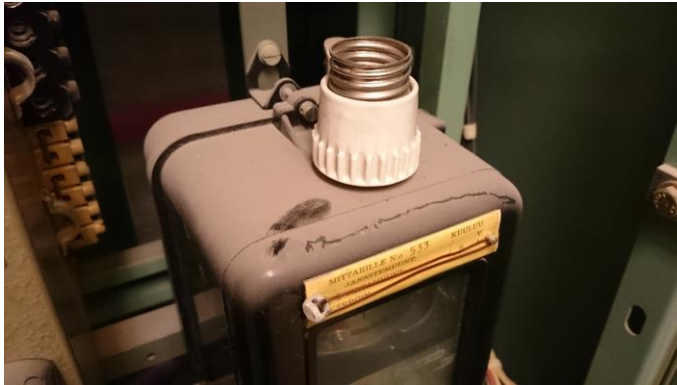
KUVA 11. Pölyn määrä sähkötilassa

Sähkötilan puhtaus on kohtuullinen, vaikka keskuksen sisäisten komponenttien päältä löytyi reippaasti pölyä. Kuva 11 on otettu sähkötilasta ja siitä on huomattavissa pölyn määrä. Standardien mukaan sähkötilan kuitenkin tulisi olla vapaa pölyistä, joka on määritelty PSK standardeissa.

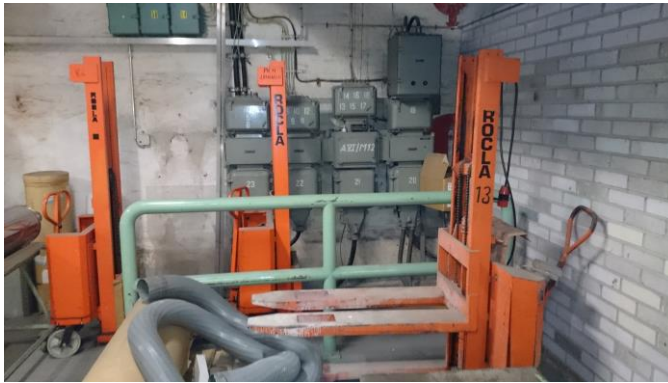
Yleensä keskuksen edestä löytyi hyvät työskentelytilat, mutta muutamien suhteen keskusten eteen oli tuotu tavaraa. Näissä tapauksissa esineet olivat alle 0,8 metrin päästä keskuksen edestä, jonka vuoksi standardien määräämä työskentelytila ei täyttynyt. Kuvassa 12 on nähtävissä, jossa PK3 alueella olevan sähkökeskuksen eteen on viety nostimia puomista välittämättä, joten kyseiset nostimet tulee siirtää muualle.

KUVA 12. AVI/M12 keskuksen edessä olevat nostimet

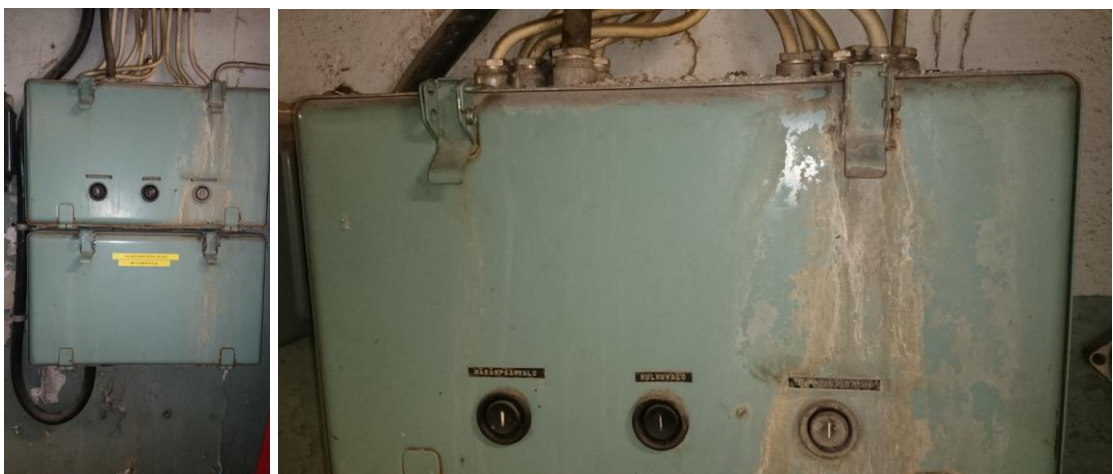
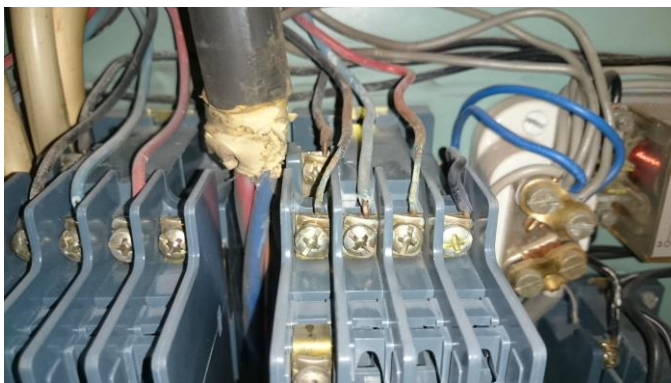
KUVA 13. Keskus AXXII/M12

Kunnossapidon tarkoituksena on kuitenkin varmistaa, ettei keskuksen kulumien vuoksi itse suojaus heikkene liikaa. Tämän täyttyessä pystytään varmistamaan, etteivät keskuksen sisäiset komponentit joudu ympäristön vaikutteille alttiiksi. Tämä tilanne on päässyt tapahtumaan keskuksella AXXII/M12, jonka koteloinnissa on huomattavissa selkeät jäljet siitä, että jotakin ainetta on tippunut tämän päälle. Lisäksi johtimissa löytyi korroosion merkkejä. Kuvat 13 ja 14 ovat kyseisestä keskuksesta.

KUVA 14. Keskuksen AXXII/M12 johdoissa ilmenevä korroosio

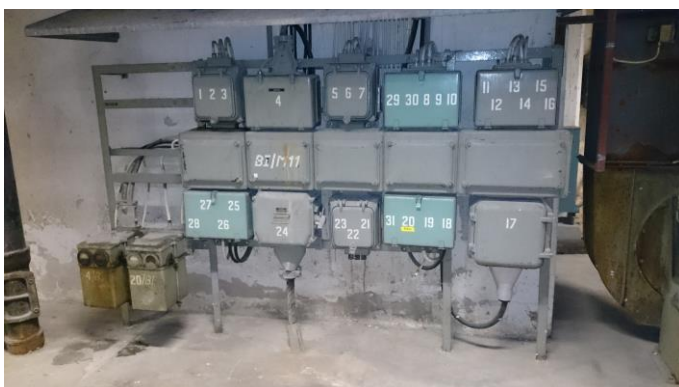
Vanhimpien valurautakeskusten suhteen oli myös nähtävissä itse keskusrakenteen modifikaatioita, joissa vanhaan keskusrakenteeseen oli liitetty uusia kennoja eri aikakaudelta. Kyseinen muutos on kuitenkin laillinen, jos muutos on lisätty dokumentteihin. Esimerkki modifikaatiosta on nähtävillä kuvassa 15, jossa keskukseseen BI/M11 on lisätty uusia kennoja.

KUVA 15. Valurautakeskus BI/M11

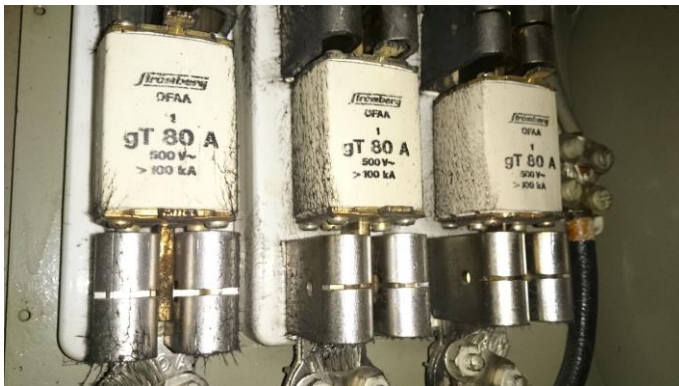
on huomattavissa kahvasulakkeiden pintaan muodostunutta ainetta, joka on kulkeutunut avonaisesta läpiviennistä. Kyseinen aine on todennäköisesti muodostunut trukkien pakokaasuista, jotka kulkevat lähellä kyseistä keskusta.

KUVA 16. AIX/M12 keskuksen lähdön kahvasulakkeet

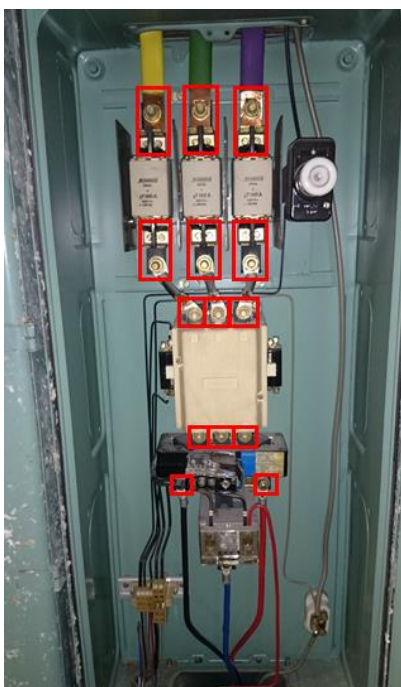
Keskuksissa kansien avaamisen jälkeen oli selkeästi kosketeltavissa olevia jännitteellisiä osia, joita ei ollut suojattu millään tavalla. Kuvassa 17 on nähtävissä esimerkki avatusta kennosta, jossa paljaat jännitteiset osat ovat merkitty punaisella. Keskus ei siis täytä nykyisiä vaatimuksia, jotka määrittävät standardia SFS-6000-729X.2 (Keskusten perussuojaus).

KUVA 17. AI/M12 keskuksen moottorilähtö

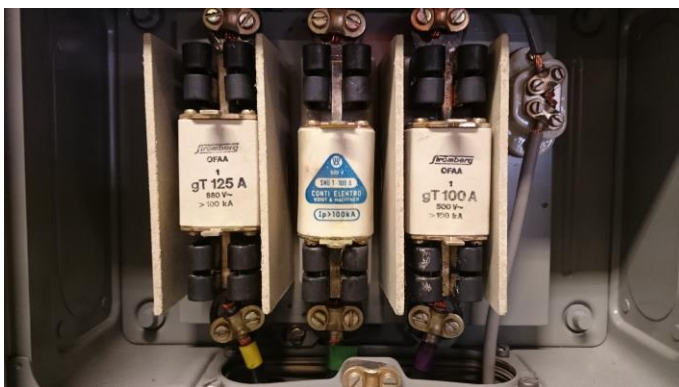
Keskuksella AX/M11, joka sijaitsee viimeistelyosaston kolmannessa kerroksessa, on huomattavissa lähdön 10 kahvasulakkeiden pitimissä selvä tummuminen. Lämpökuvauksissa ei kuitenkaan ilmennyt yllälämpenemää, jota odotettiin. Osaluettelon tutkiminen paljasti, että lähtöön on kytketty 5000 kg:n hissi. Todennäköisesti hissi ei ollut käytössä lämpökuvauksen aikana ja sitä edeltävänä tuntina, jonka vuoksi lämpenemiä ei ilmennyt. Tummuminen on nähtävissä kuvassa 18.

KUVA 18. Suuren kuormitusvirran aiheuttama pitimien tummuminen lähdössä AX/M11

Kyseisestä lähdöstä on myös huomattavissa, että ensimmäisen vaiheen kahvasulakkeen koko on 125 A ja muissa se on 100 A. Tällainen tilanne, jossa sulakekoot ovat erikokoiset, ei ole suositeltavaa.

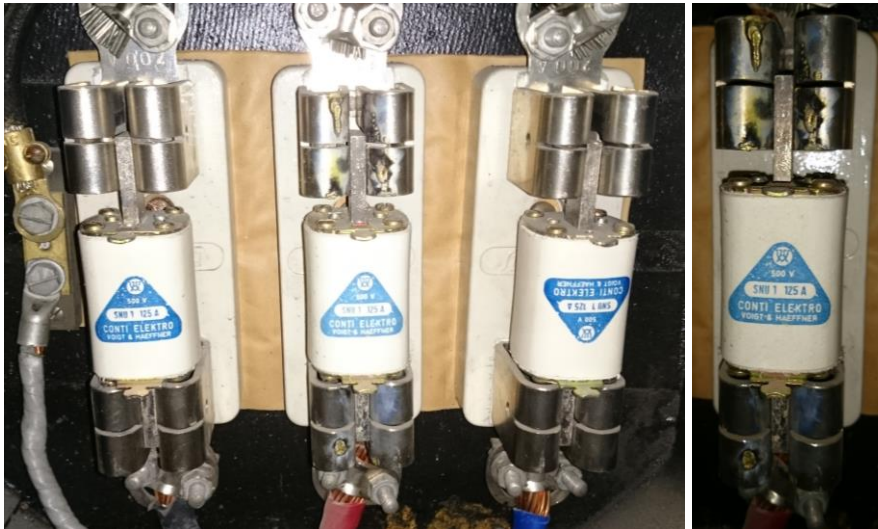
Keskuksen AVI/M12 kahvasulakkeellisessa lähdössä on myös huomattavissa virran aiheuttamia vaurioita kahvasulakkeen pitimissä. Kuvassa 19 on nähtävissä kyseinen lähtö ja oikealta puolelta löytyy tarkempi kuva kyseisen vaiheen sulakkeesta.

KUVA 19. Keskuksen AVI/M12 kahvasulakelähtö

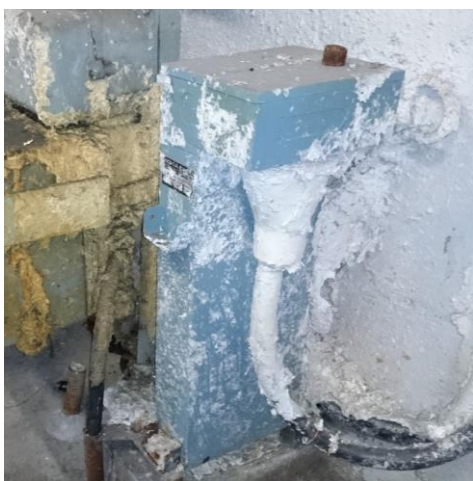
Muutaman kondensaattorilaitteiston puhtaudesta löytyi kuitenkin parannettavaa. Kuten kuvassa 21 on nähtävillä, eräs kompensointilaitteisto on saanut päällensä paperimassaa. Tämä heikentää laitteen lämmönsiirtoa, jonka vuoksi sen lämpötila on hiukan korkeampi, joka lyhentää kyseisen yksikön käyttöikää.

KUVA 21. Kondensaattori keskuksella AII/M12

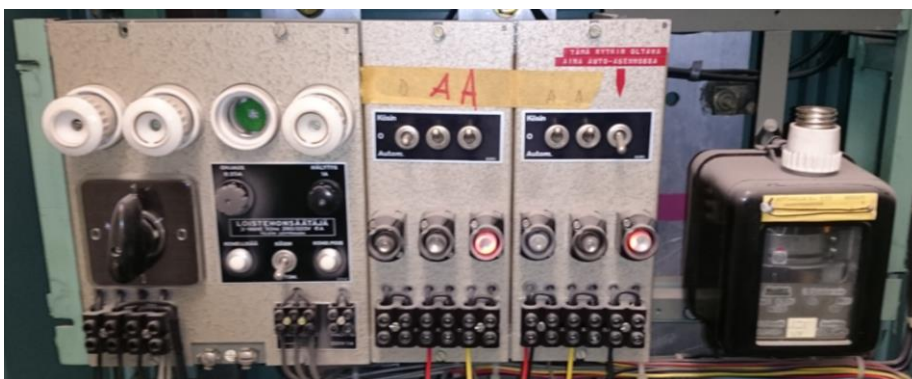
KUVA 22. Kompensoinnin ohjausyksikkö

Kondensaattorien ohjaus tapahtuu yhteisesti pääkeskukselta. Kuvassa 22 on esitetty loistehon ohjauksen yksikkö. Kuten kuvasta on huomattavissa, yksikkö on keskuksen uudistamisvuodelta, eli 1970-luvun puolivälissä. Tämä yksikkö ohjaa alakeskuksien kondensaattorien kontaktoreja. Kyseiselle laitteelle ei todennäköisesti löydy varaosaa, jos laite rikkoontuu.

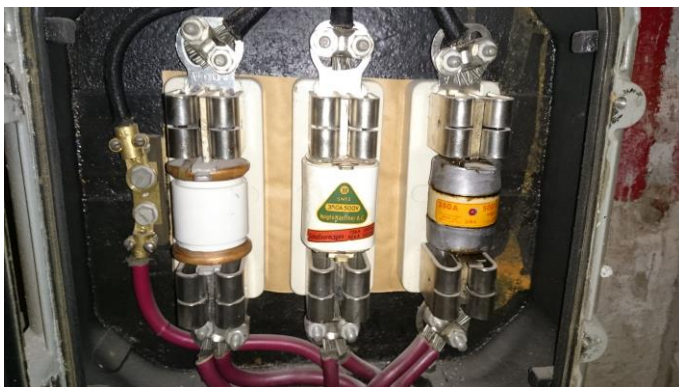
Yksi tällainen tilanne nähdään kuvassa 23, jossa on keskuksen AVI/M12 kahvasulakelähtö. Nämä sulakkeet ovat kaikki keskenään eri aikakaudelta, joista yksikään ei ole edes nykyaikaista mallia.

KUVA 23. Keskuksen AVI/M12 yhdestä lähdöstä löytyneet kolmen eri aikakauden sulakkeet

Vaikka sulakkeet ovat keskenään samankokoiset, ei ole kuitenkaan mahdollista ottaa kantaa näiden suojausominaisuuksista. Suojalaitteiden toiminta-ajat ja laukaisuvirrat ovat saattaneet hyvinkin muuttua ajan myötä, jolloin näillä kaikilla ei ole välttämättä samat suojatoiminnot. Yleisesti ottaen kaikkien sulakkeiden tulee toimia samoilla toiminnoilla ja tämä ei välttämättä toteudu kyseisellä ratkaisulla.

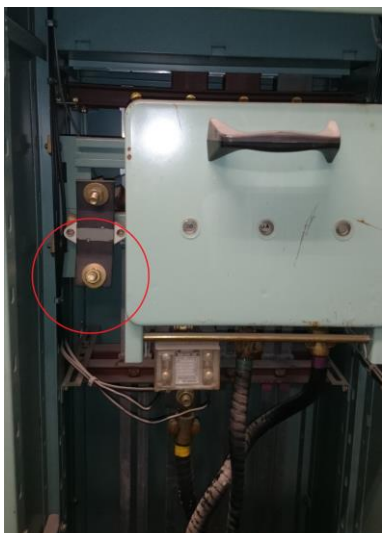
Lisäksi pääkeskuksen tutkimisen yhteydessä kiinnittyi huomio keskuksen BIII/M11 lähdön vuoksi, josta puuttui nollajohdin. Kuva 24 on otettu pääkeskukselta kyseisen keskuksen lähdöstä, jossa punaisella on merkitty puuttuvan nollajohtimen paikka.

KUVA 24. Pääkeskuksen lähtö BIII/M11:lle

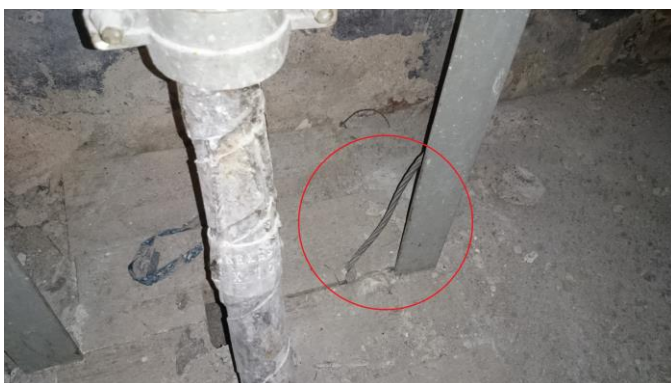
Tämä tilanne pystyttiin varmistamaan myös alakeskuksen päässä, mutta ongelma ei ollut havaittavissa muuten kuin avaamalla alakeskukselta syöttökaapelin kennon. Kyseisestä kennosta oli nimittäin nollajohdin liitetty runkoon suoraan kiinni ja jatkui sieltä kiskostoon. Runko itsessään oli yhdistetty maahan teräskaapelilla, joka on nähtävillä kuvassa 25. Kuvassa teräskaapeli on ympyröity punaisella renkaalla. Teräskaapelissa kulkeva virta mitattiin pihtimittarilla ja mittaushetkellä kaapelissa kulki 3 ampeerin virta.

KUVA 25. BIII/M11 Keskuksen maadoitusjohdin

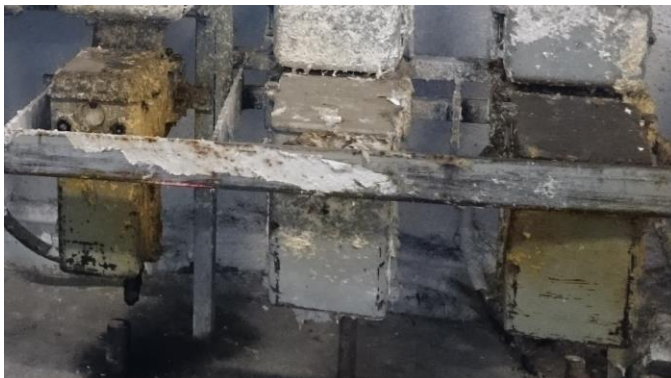
KUVA 27. Vanhat kontaktorit

Tutkimuksen aikana löytyi myös vanhoja kontaktoreita keskusten luona. Kyseiset kontaktorit sisältävät öljyä, jonka vuoksi näitä pitää käsitellä ongelmajätteenä. Lisäksi ne eivät ole olleet käytössä enää pitkään aikaan, jonka vuoksi nämä pitää poistaa tehtaalta. Kuvassa 27 on nähtävissä poistettavat kontaktorit.

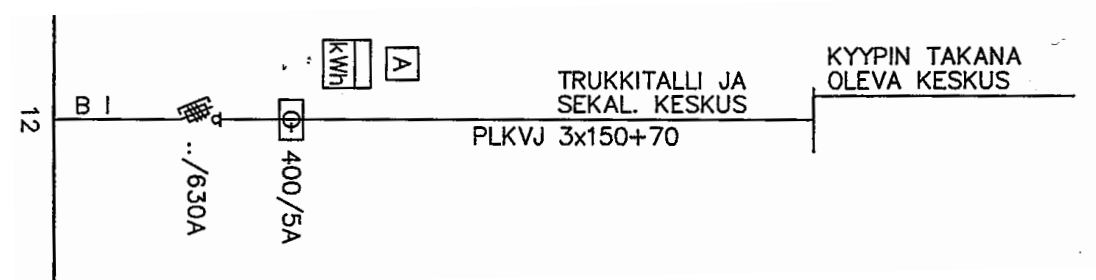
Jännitejakokaavioiden suhteen ilmeni kuitenkin selkeä puute. Aistinvaraisessa tutkimuksen yhteydessä ilmeni jo, että sähkötilan kaapelitilassa oli löydettävissä kaapelijatkoja. Kyseiset kaapelijatkot olivat peräisin vuoden 1975 sähkötilan remontin ajalta. Näitä ei löytynyt kuitenkaan jännitejakokaavioista, kuten kuva 28 on nähtävissä. Kyseinen kaapelijatkos oli nähtävillä kuvassa9.

KUVA 28. Muuntopiiriin M11 jännitejakokaaviossa esitetty lähtö BI/M11

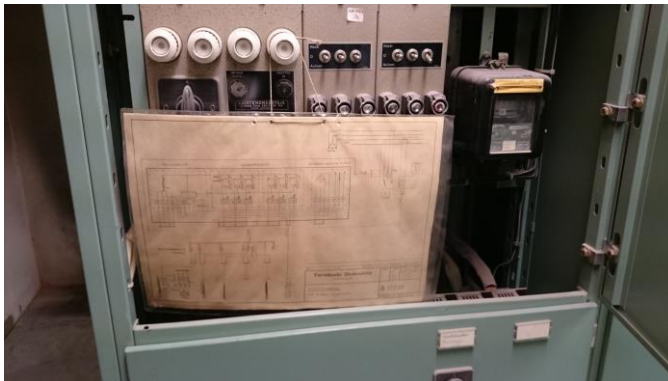
KUVA 29. Kompensointilaitteiston piirikaavion nykyinen sijainti

Lisäksi pääkeskuksien dokumentteihin liittyen voidaan mainita kompensointilaitteiston piirikaavioiden sijainti. Kyseiset piirikaaviot sijaitsevat pääkeskusten kansien sisäpuolella ja kopiot olivat löydettävissä sähköosastolla vanhojen sähkökuvien joukosta. Keskuksella sijaitsevien kuvien säilytyspaikaksi pitää kehittää parempi sijainti. Nykyinen säilytyspaikka on nähtävillä kuvassa 29.

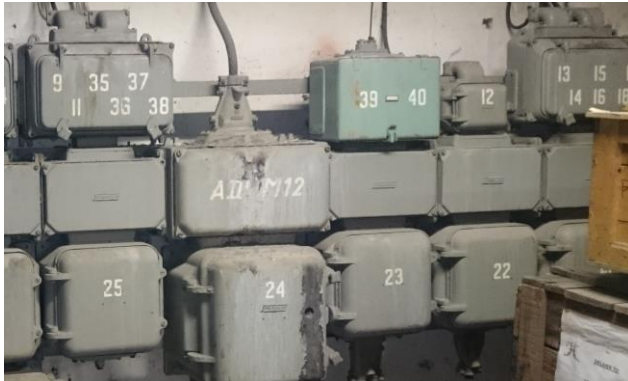
runkokuvaan. Nyt asiaa ei pystynyt varmistamaan, joten ei pystytä ottamaan kantaa muutoksen asianmukaisuuteen.

KUVA 30. Keskus AIII/M12, jota on modifioitu

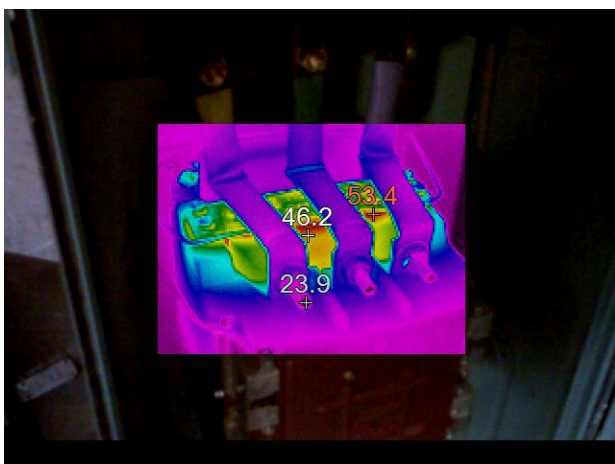
Tutkimuksen aikana ilmeni, että yleisesti ottaen näiden vanhojen kontaktorien lämpötilat ovat 50- 60 asteen välillä. Kuvassa 31 on nähtävillä vanhasta kontaktorista otettu lämpökuva. Kuvassa kontaktorin lämpötila on 53,4 °C.

KUVA 31. Kontaktori keskuksella AII/M12

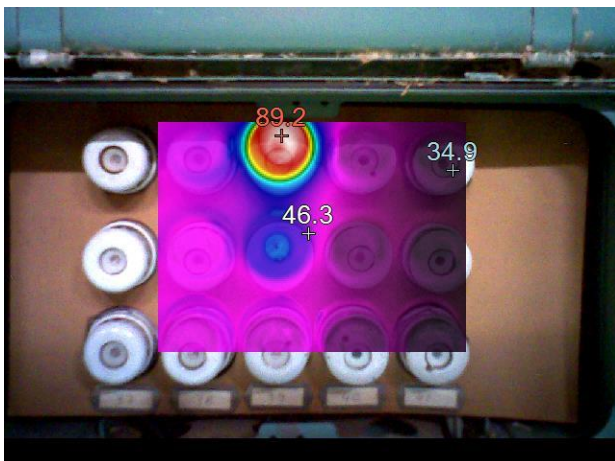
Joillakin keskuksilla ilmeni lähtöjä, jotka olivat selkeästi lämpimämpiä. Näiden kohdalla piti tarkistaa ensin, että onko kyseinen lähtö 1- vai 3-vaiheinen. Tämän jälkeen tarkistettiin kyseisen lähdön laite. Näiden tietojen perusteella tarkistettiin, onko kyseisessä lähdössä mahdollinen vianalku vai onko kyseessä normaali käytönaikainen lämpeneminen. Kuvassa 32 on nähtävissä kolmivaihelähtö, jossa on huomattavissa selkeä lämpötilaero sulakkeilla.

KUVA 32. Keskuksen AVIII/M12 moottorilähtö

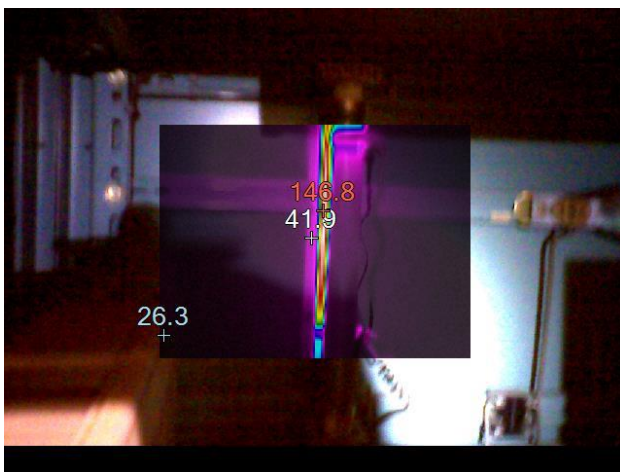
Muutamien löystyneiden liitosten ja komponenttien ylikuumenemisen lisäksi oli löydettävissä keskukselta AI/M12 komponentti, jonka lämpötila nousi yli 140 °C lämpötilaan. Komponentin lähemmässä tarkastelussa päädyttiin komponentin olevan säädettävä vastus. Samankaltaisia vastuksia löytyi myös muista sähkötiloista ja myös näiden lämpötilat olivat korkeita. Kuvassa 33 on nähtävillä tilanteesta otettu lämpökamerakuva.

KUVA 33. Keskuksen AI/M12 säädettävä vastus
